| PROJEKT BUDOWLANY | |
| Temat | Projekt remontu i przebudowy kruchty kościoła w Łęgutach z elementami konserwacji i restauracji |
| Adres budowy | Kruchta w kościele w Łęgutach, dz. nr 4/4, gmina Gietrzwałd |
| Inwestor | Parafia Ewangelicko-Augsburska w Ostródzie, ul. Olsztyńska 1, 14-100 Ostróda, NIP 741-124-20-91 |

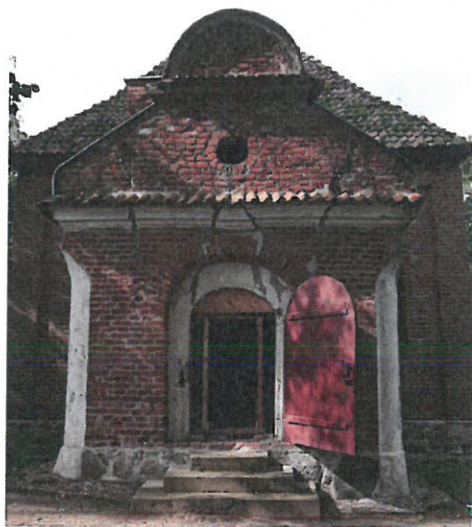
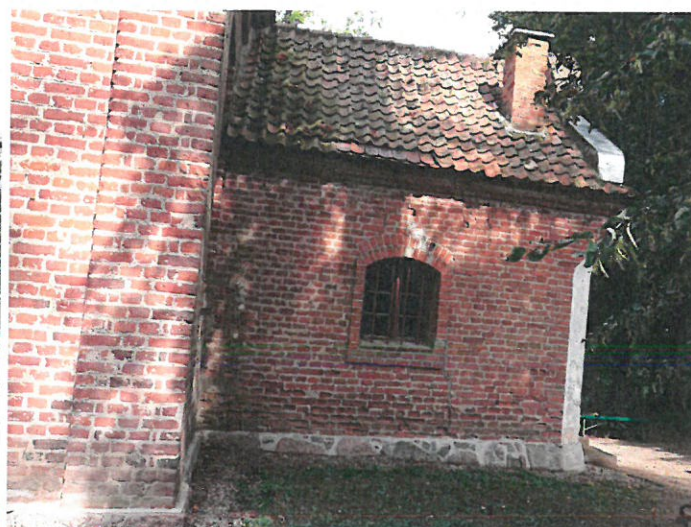
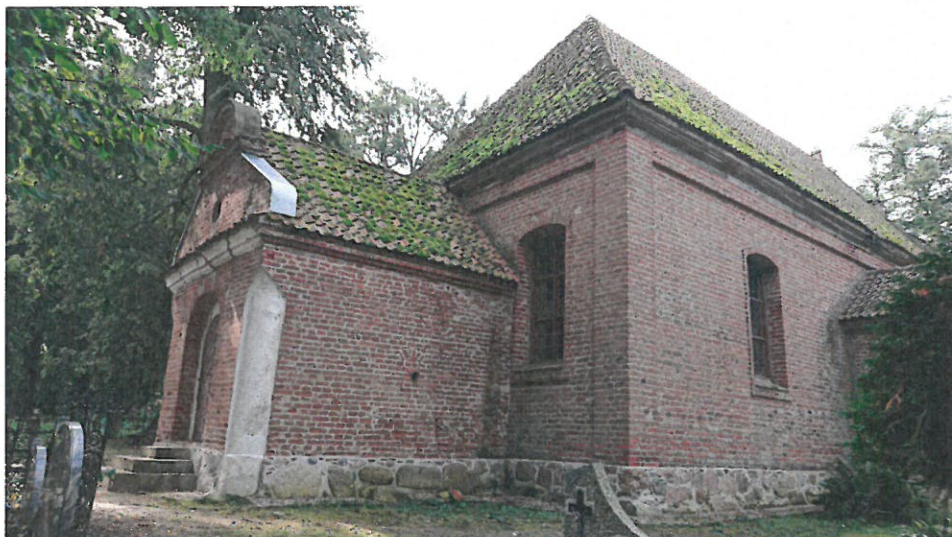
Rys. 1. Widok zakrystii, a) drzwi i schodów od frontu – elewacja wschodnia, b) okna z boku – elewacja południowa, c) elewacja północna

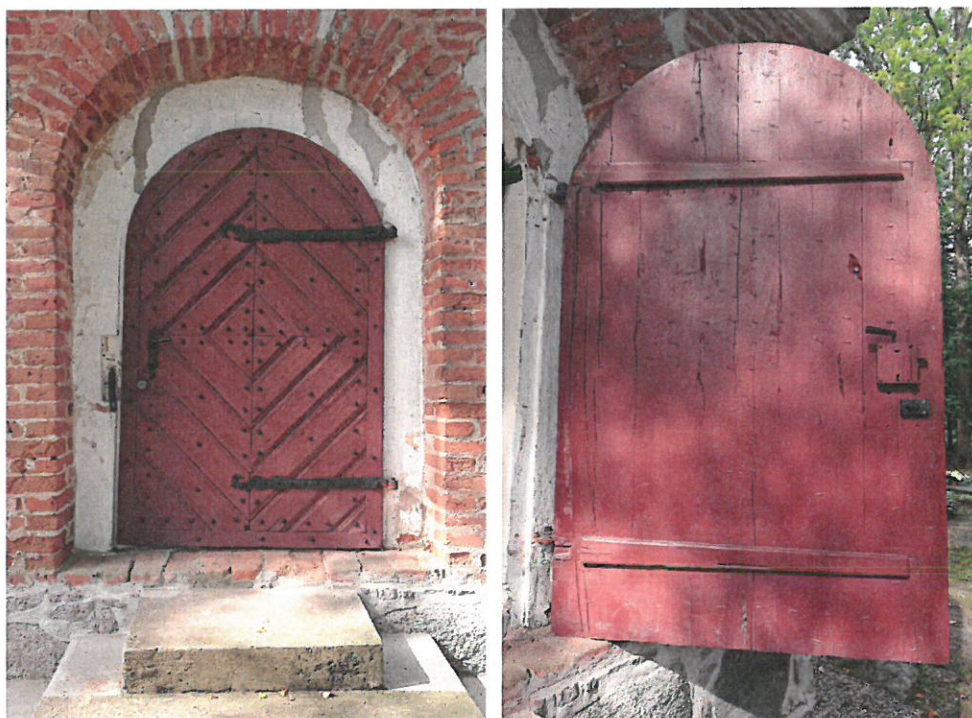
Rys. 2. Drzwi wejściowe, widok odpowiednio od strony zewnętrznej i wewnętrznej

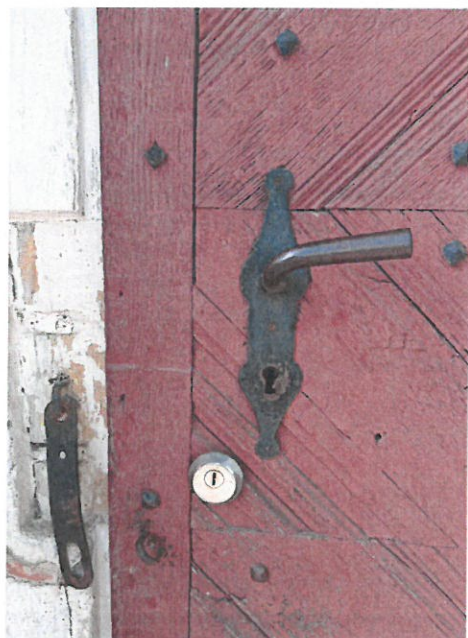
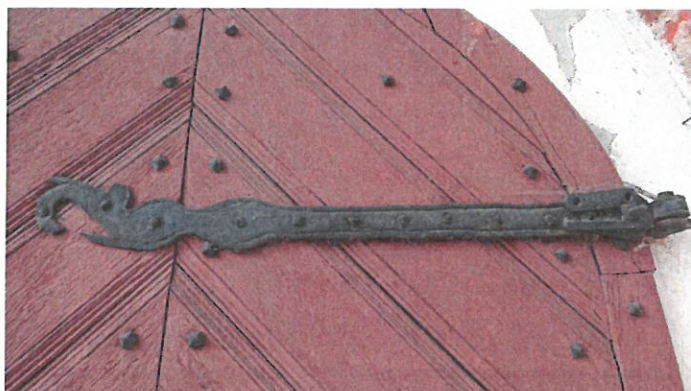
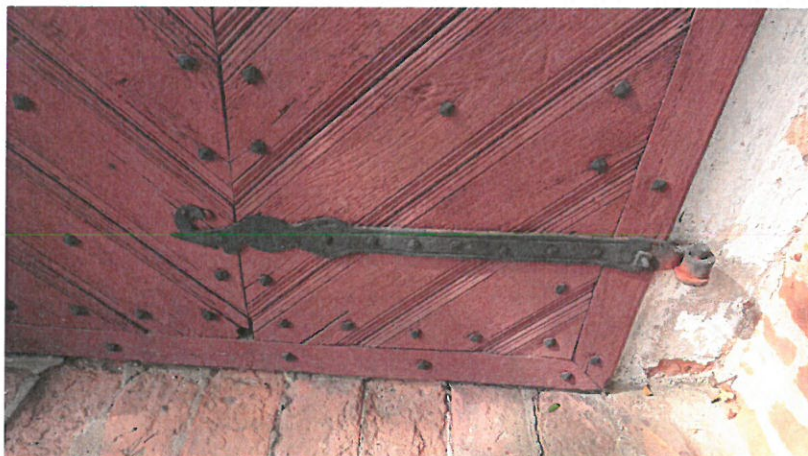
Rys. 3. Elementy stalowe drzwi wejściowych: a) klamka, b) zawias górny, c) zawias dolny

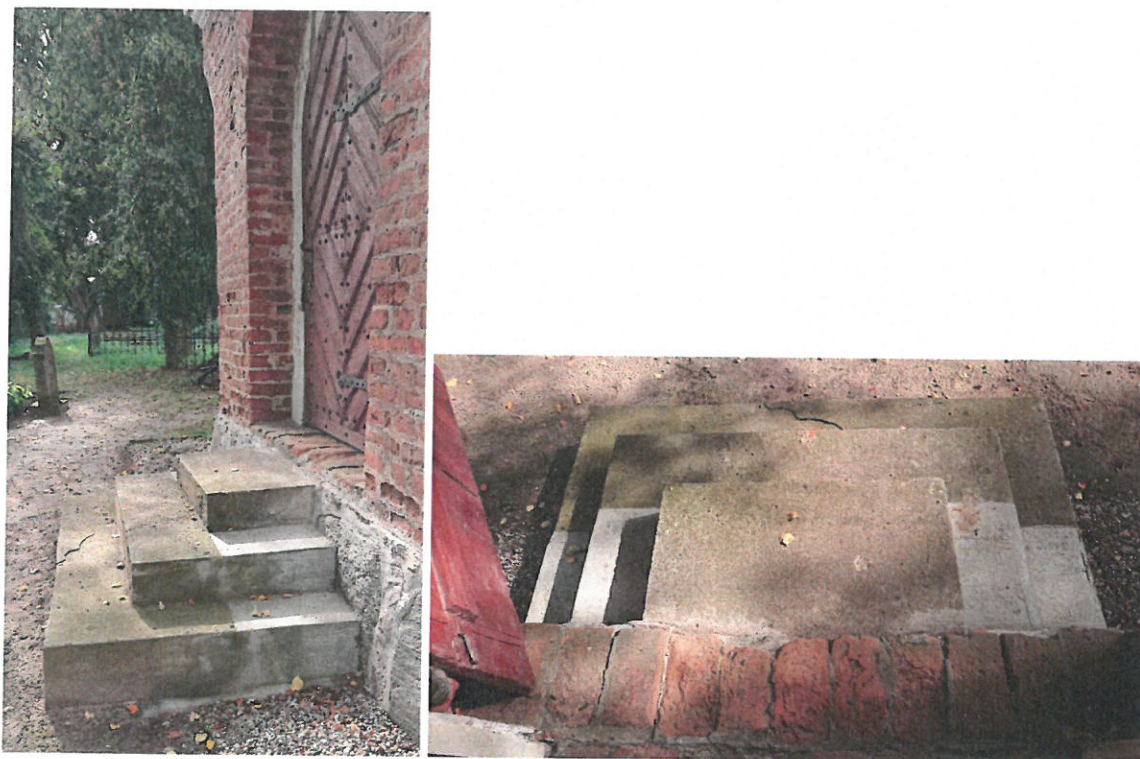
Rys. 4. Widok schodów zewnętrznych do zakrystii

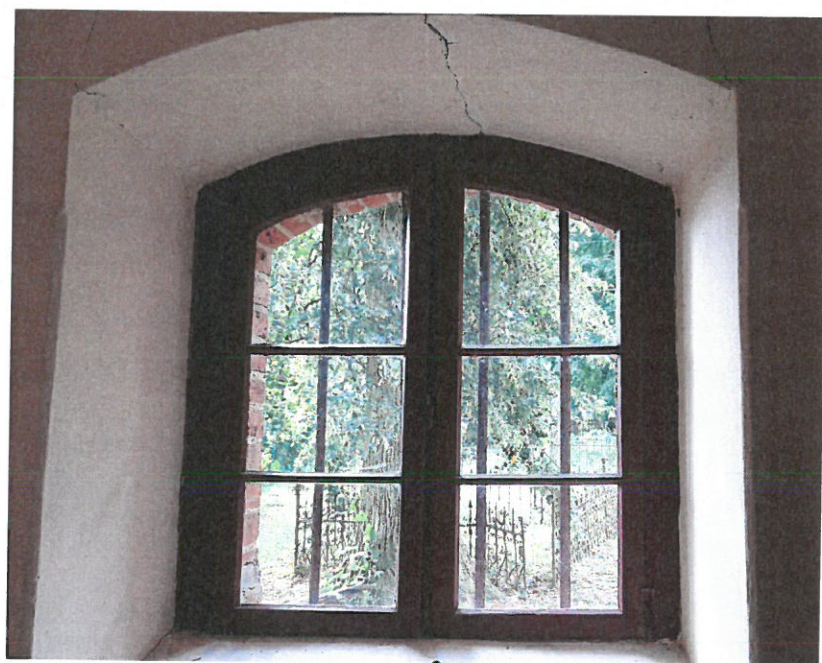
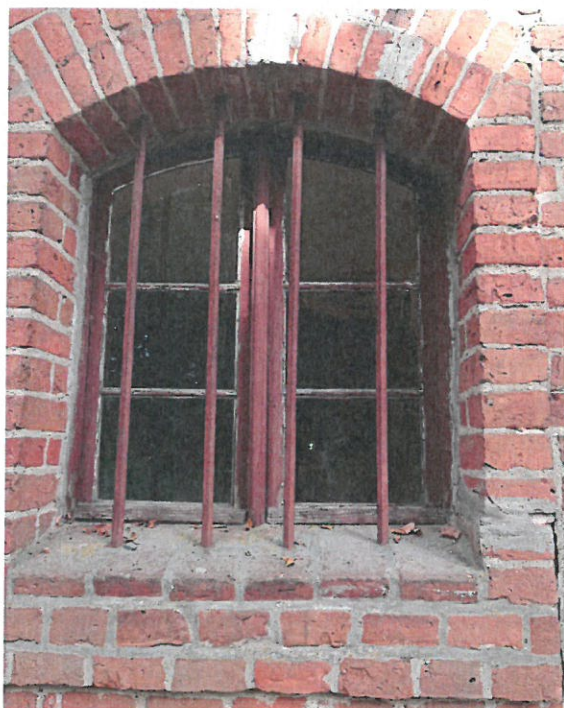
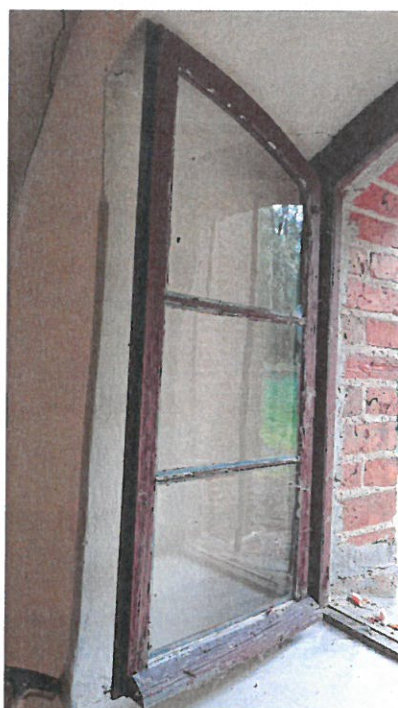
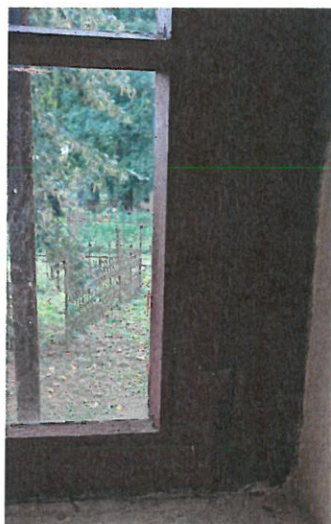
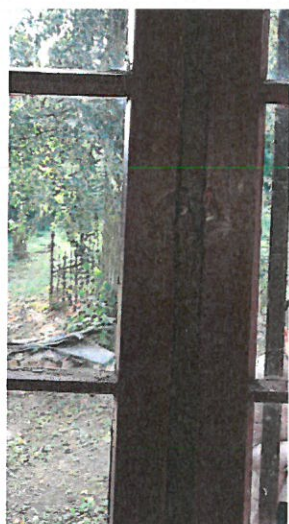
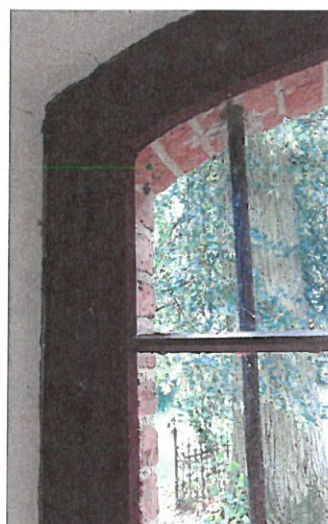
Okno wykonane jest w konstrukcji drewnianej złożonej z dwóch głównych części. Okno jest otwierane do wewnątrz, ma górne wykończenie łukowe. Jedno skrzydło okna ma podział szprosami na trzy pola. Od zewnątrz zamontowana jest szyba. Od zewnątrz wykonane jest fugowanie. Okno ma zawiasy metalowe oraz wzmocnienia metalowe z płaskowników stalowych zamocowane w narożnikach po stronie wewnętrznej okna. Okno jest malowane, rys. 3, zdjęcie nr 5.

Rys. 5. Widok ona odpowiednio: a) od strony wewnętrznej, b) od strony zewnętrznej, c) otwarte skrzydło okna, d) elementy stalowe

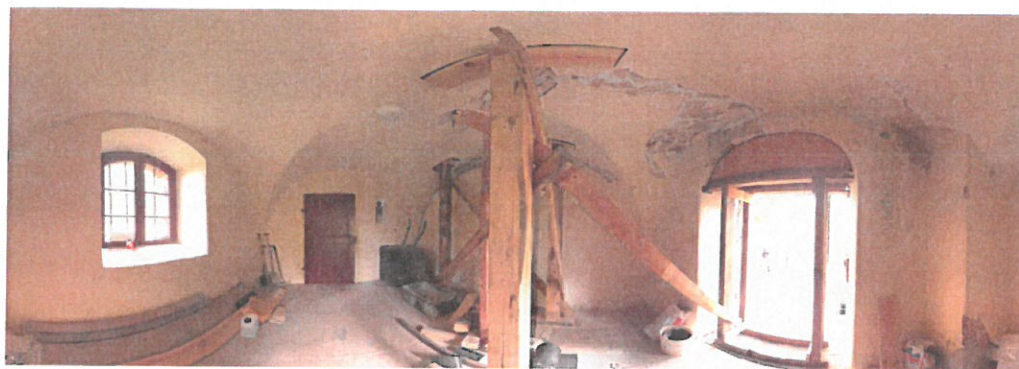
Rys. 6. Panoramiczne zdjęcie wnętrza zakrystii

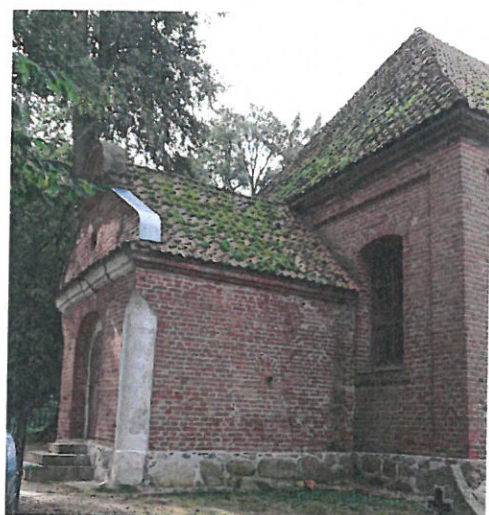
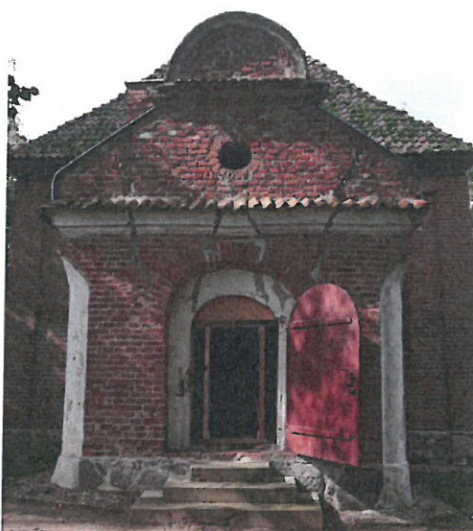
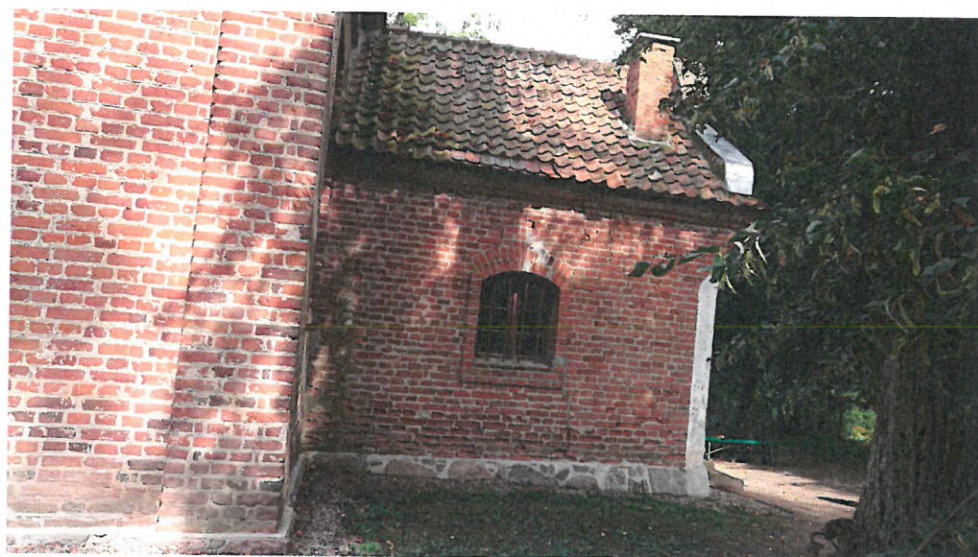
Rys. 1. Widok zakrystii, a) elewacja północna, b) elewacja wschodnia, c) elewacja południowa

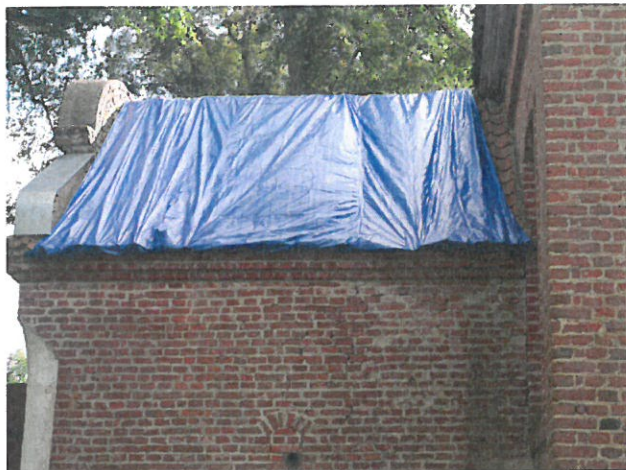
Dach kruchty – zakrystii jest dwuspadowy kryty dachówką na pełnym deskowaniu. Poszycie jest w całości dachu rozszczelnione w skutek ubytków zaprawy spajającej dachówki co prowadzi do przemieszczania się dachówek względem siebie w skutek działania wiatru (rys.1.). Tymczasowo zabezpieczono go wg zaleceń konserwatora i wskazań konstruktora folia zabezpieczającą (rys.2.).

Rys. 2. Wstępne zabezpieczenie nieuszczelnego dachu folią

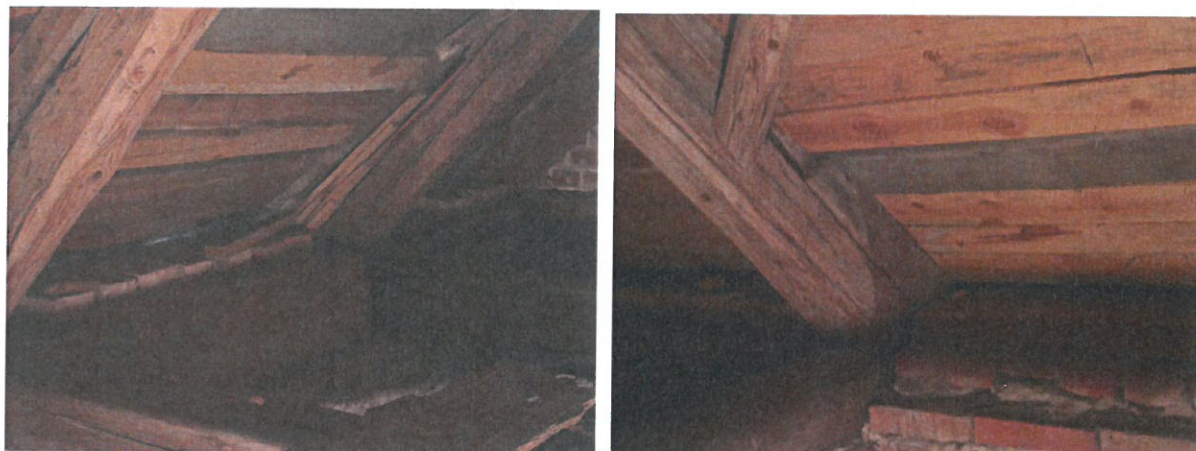
Występuje erozja drewna w miejscach oparcia na murze (konstrukcja porażona grzybami, pleśniami i zawilgocona rys.4.)

Rys. 4. Widok więźby dachowej opartej na belce (występujące zawilgocenia i zagrzybienia).
Widok zniszczonego muru w miejscach oparcia na murze.

Inwentaryzacja więźby (określenie przekrojów elementów drewnianych) nie była możliwa ze względu na stan awaryjny. Konieczne jest wykonanie inwentaryzacji więźby i jej oparcia na murze na etapie prac, po usunięciu pokrycia dachu.

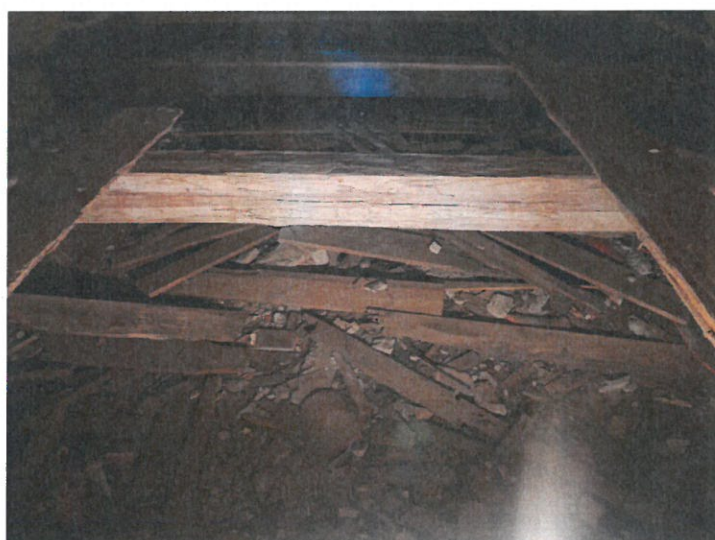
Zakrystia przykryta jest sklepieniem krzyżowo-żebrowym. Sklepienie jest otynkowane od wewnątrz, a od zewnątrz (od strony dachu) zasypane śmieciami i gruzem (rys.5.).

Rys. 5. Widok śmieci leżących na sklepieniu.

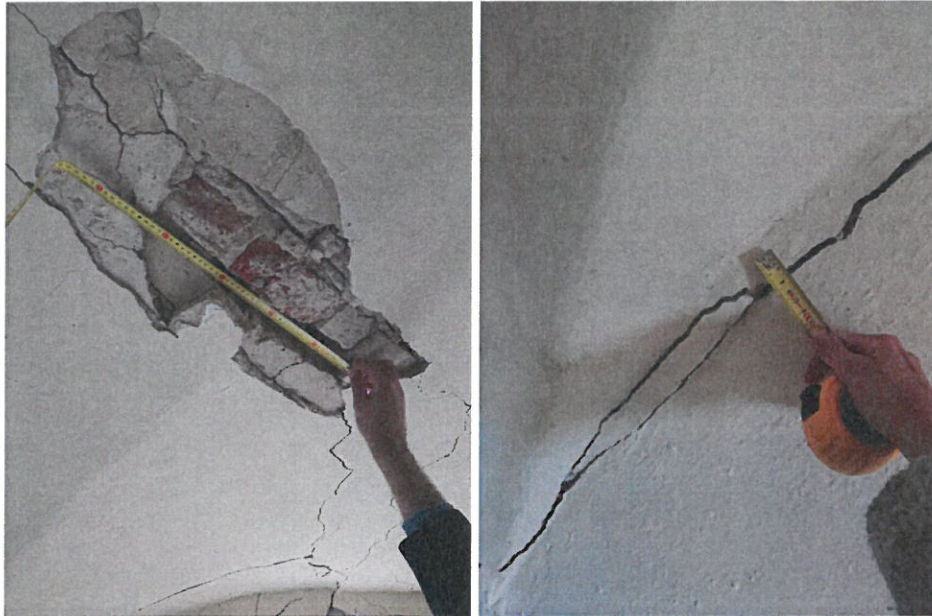
Przez nieszczelny dach do wnętrza sklepienia przedostaje się woda i wilgoć. Od strony wewnętrznej sklepienia widać silne zawilgocenie i zagrzybienie sodeł sklepienia i ścian. Sklepienie ulega dalszej degradacji mimo wstępnego zabezpieczenia. Obecnie widoczne są nowe spękania w obszarze sodeł i żeber. Ubytki tynku są coraz większe. Na rys. K-1÷K-5 przedstawiono miejsca zniszczeń i pęknięć sklepienia i ścian. Największe pęknięcia mają szerokość 2 cm (rys.9.). Porównanie pomiarów z 2018 r i 2019 r. (rys.7 i 8.)

Rys. 7. Widok zniszczenia w obrębie zwornika i pomiar pęknięcia 2018 r.

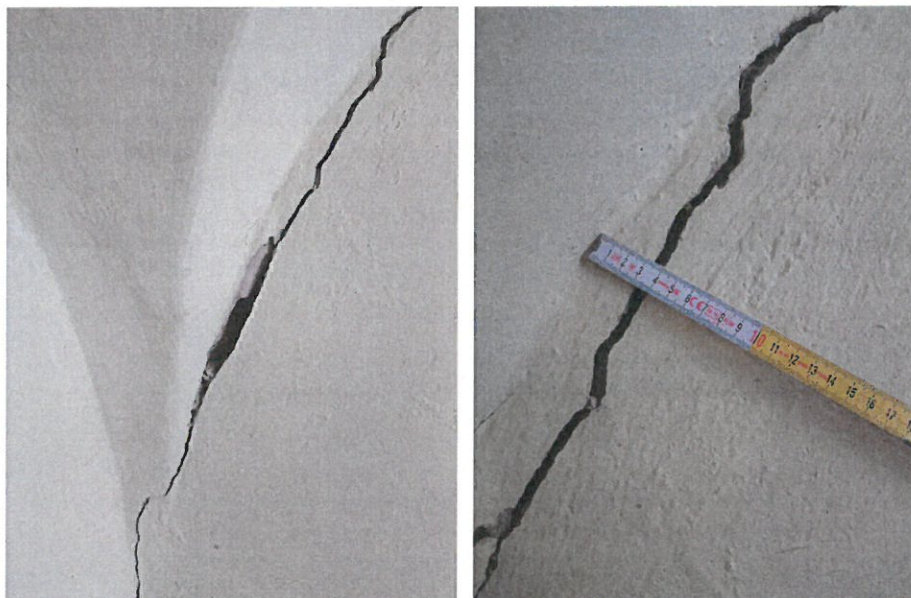
Rys. 8. Widok - pomiar pęknięcia 2019 r.

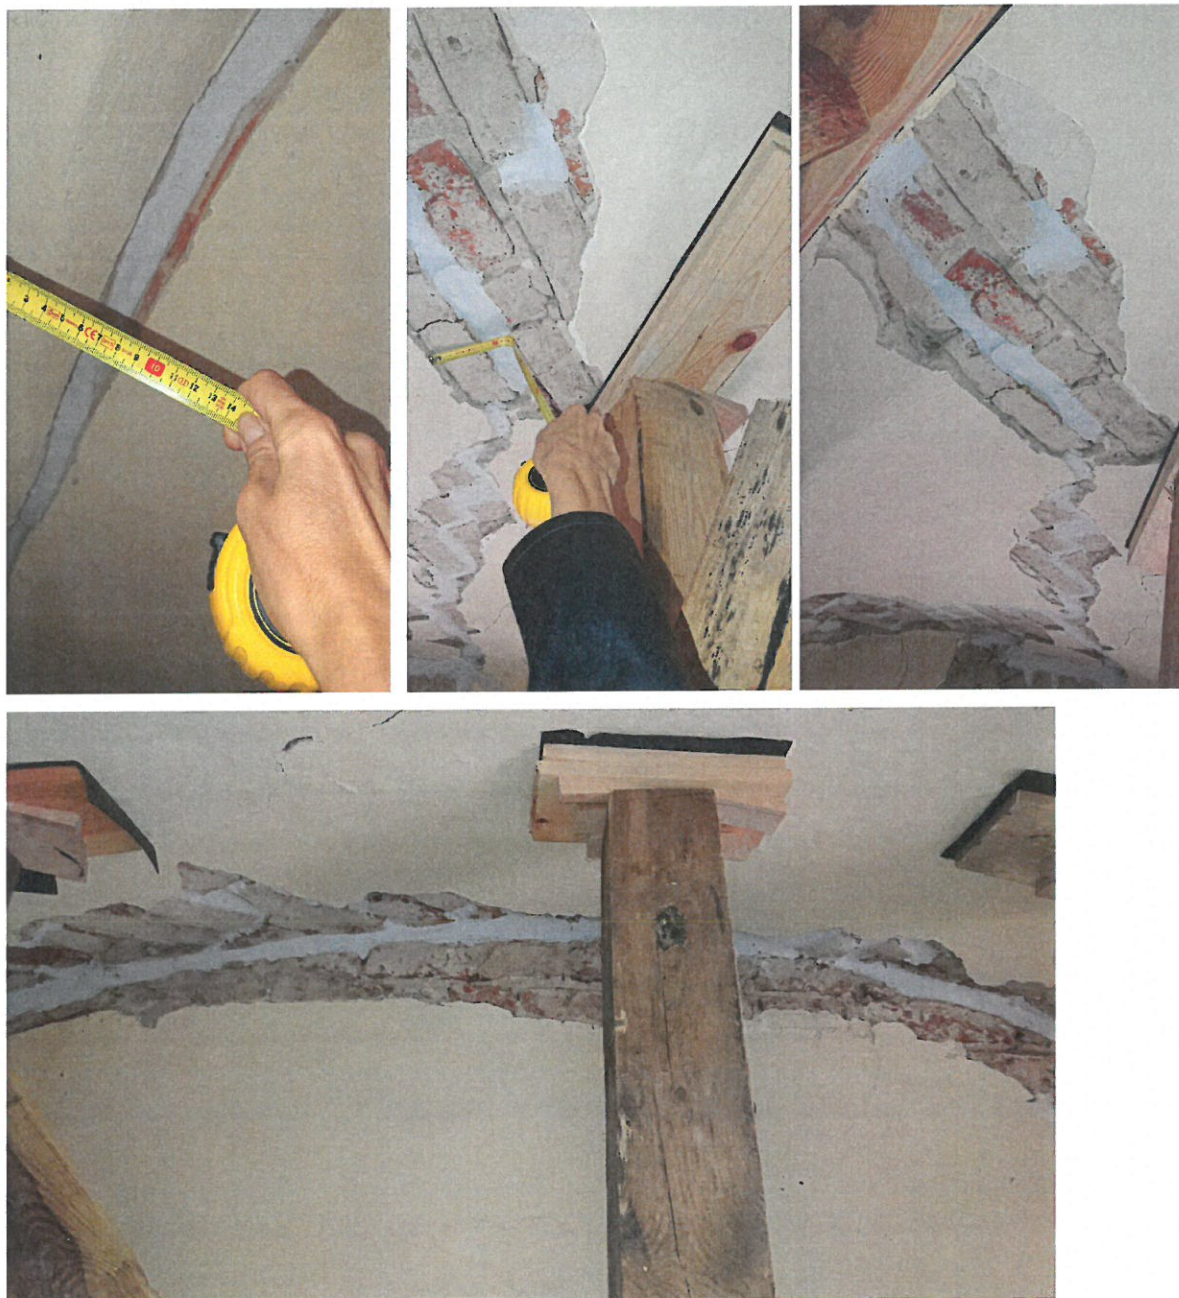
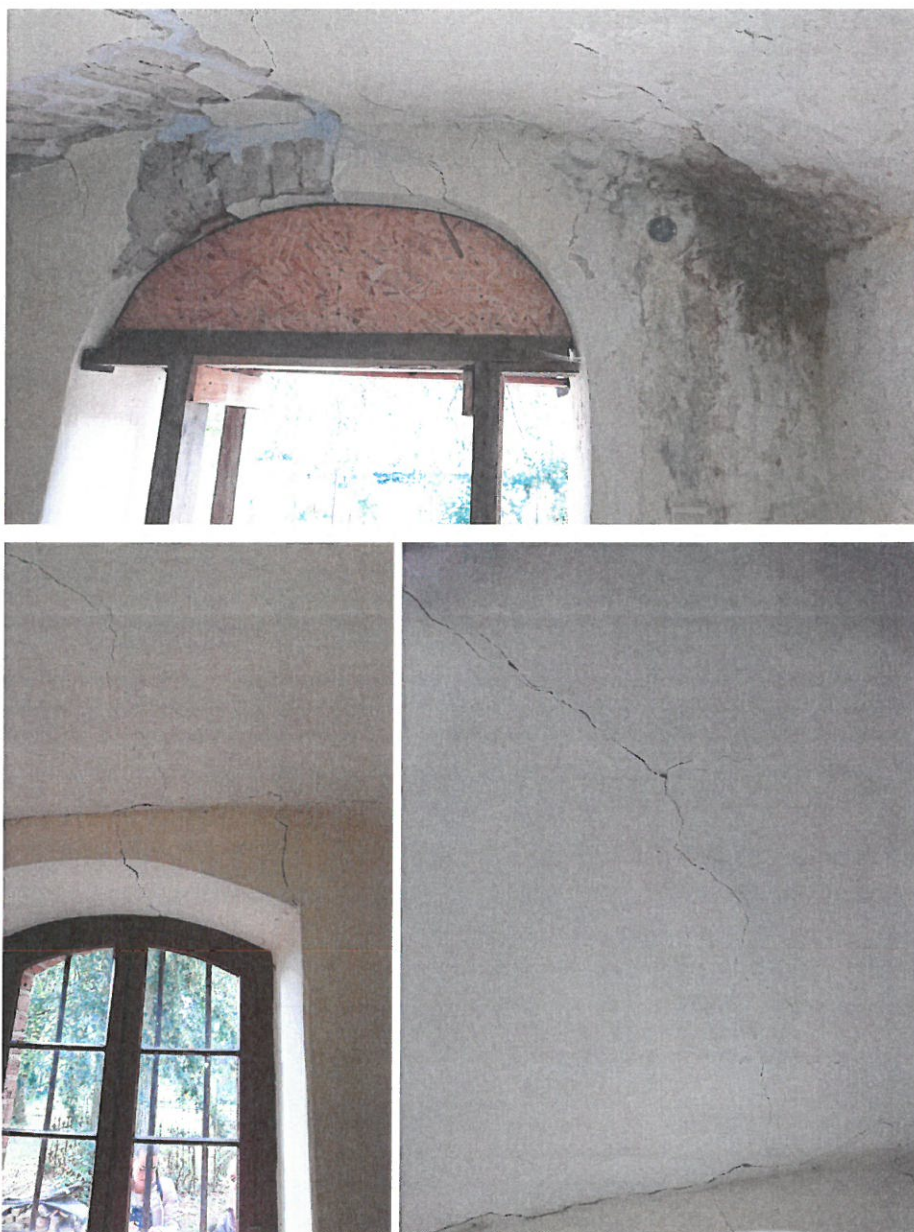
Rys. 9. Widok zniszczeń sklepienia oraz ścian po wykonaniu wstępnych prac zabezpieczających

- spłaszczenie środkowego pasma sklepienia,
- lokalne zmiżdżenie cegieł i złuszczenie tynków w obszarze żeber i siodeł,
- zarysowania prostopadłe do osi żeber, sięgające w głąb sklepienia,
- zarysowania kolebek walcowych.

Stan techniczny sklepienia mimo wstępnego zabezpieczenia uległ dalszej degradacji i obecnie jest w stanie awaryjnym. Rozpoczęcie prac naprawczych, usuwanie tynków, dachu i śmieci może spowodować katastrofę sklepienia. Konieczne jest wykonanie inwentaryzacji sklepienia na etapie rozpoczęcia prac w celu jego rekonstrukcji. Konieczna jest rekonstrukcja nadproży łukowych

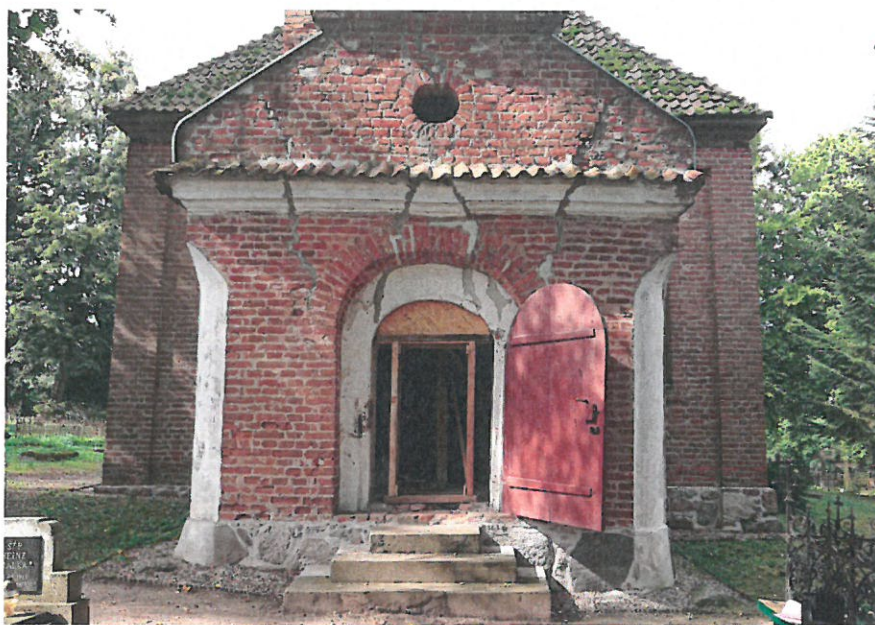
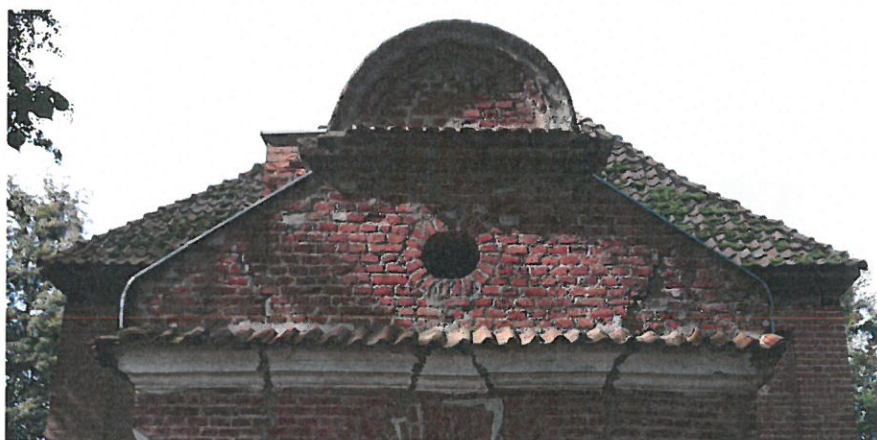
Obecne nadproża ceglane łukowe w oknie i drzwiach zewnętrznych uległy zniszczeniu i deformacji, ich stan techniczny jest awaryjny. Stan techniczny ściany szczytowej kruchty jest awaryjny (rys.10.).

Rys.10. Widok zniszczenia nadproża oraz ściany szczytowej zakrystii od strony zewnętrznej.

Zakrystia ma mury nadziemia wykonane z cegły pełnej, cokół kamienny. Szerokość murów 82 cm (elewacja północna i południowa) i 99 cm (elewacja wschodnia). Od zewnątrz mury nie są otynkowane. W obrębie elewacji ściany południowej kruchty - zakrystii widoczna jest destrukcja globularna cegieł wywołana najprawdopodobniej działaniem bakterii nitryfikacyjnych. Stanowi to zagrożenie dla pozostałych partii elewacji jako źródło infekcji. W obrębie elewacji północnej liczne ogniska rozwoju glonów i porostów. Ubytki spoin i cegieł równomiernie w obrębie wszystkich elewacji stanowią zagrożenie penetracją wody opadowej w głąb struktury muru i tym samym sukcesywnym powiększaniem zakresu zniszczeń substancji zabytkowej. W obrębie wszystkich elewacji widoczne są liczne spękania, zarysowania, ubytki cegieł i zaprawy (rys. K-3). Najbardziej zniszczona jest elewacja wschodnia kruchty (por. rys.10) do odtworzenia nad nadprożem drzwiowym.

Konieczne jest wykonanie uzupełnień muru i zaprawy oraz zszyć muru w miejscach istniejących pęknięć przy użyciu prętów zbrojeniowych (np. system Helifix).

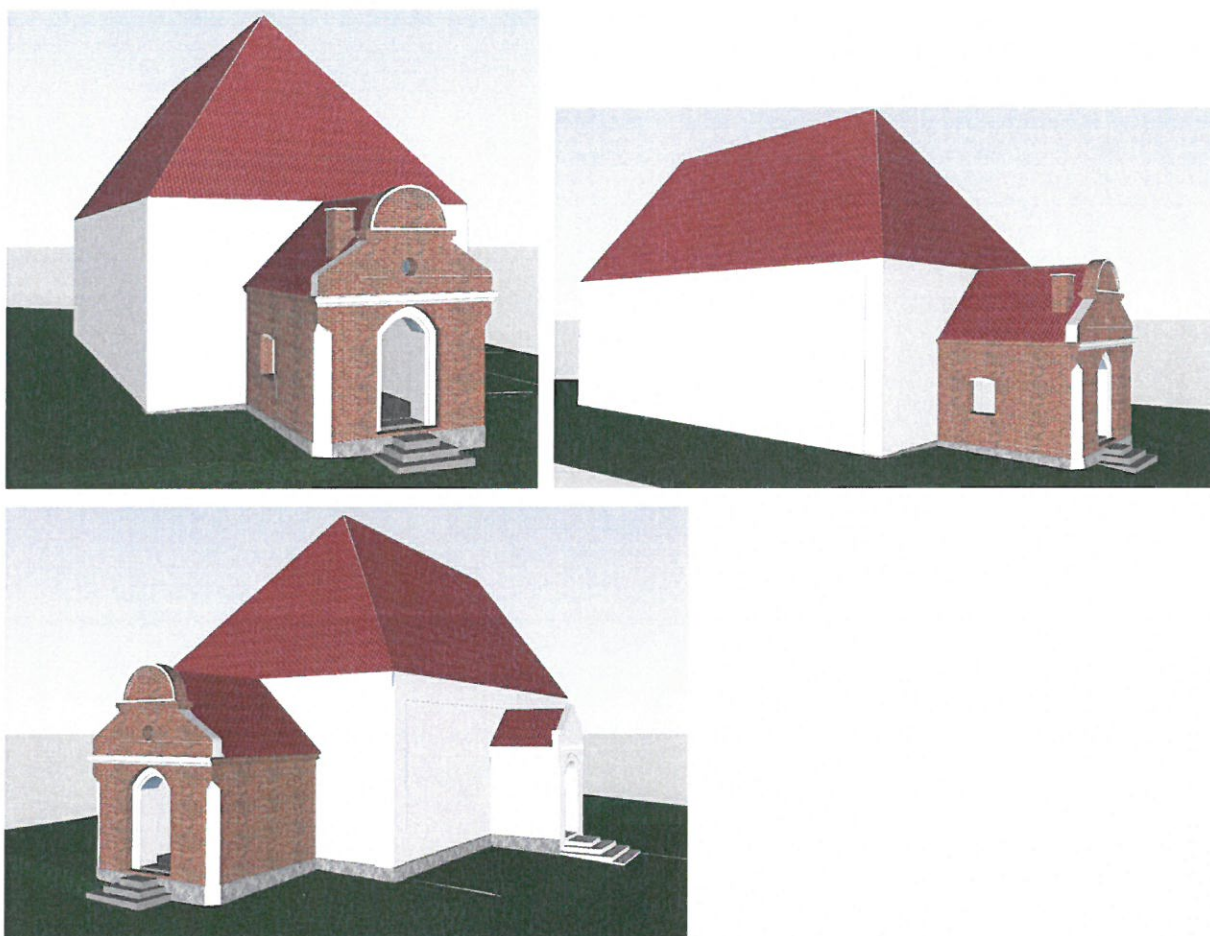
Wykonano pomiary cyfrowe 3D przy użyciu skanera laserowego w czerwcu 2020 r. (rys.11.) wykazały one odchylenie ścian zewnętrznych w miejscu styku kruchty z budynkiem kościoła na wysokości korony w stronę zewnętrzną (rys. K-4 i K-5). Ściany te odchylają się na ok. 4 i 3 cm co łącznie daje rozchylenie wynoszące 7 cm. Ściany w koronie nie są zwieńczone wieńcem, a stan techniczny zwieńczenia oraz obszaru ponad nadprożami jest bardzo zły. Rozchylenie się ścian - przesunięcie podpór, wilgoć i woda, która przez znaczny czas w okresie zimy rozsadzała konstrukcję z cegły przyczyniły się obecnych zniszczeń.

Rys.11. Model 3D wykonany przy użyciu skanera laserowego

Obniżenie się środka sklepienia – zmiana geometrii układu statycznego, na skutek przemieszczenia podpór jest przyczyną powstałych pęknięć.
